## **Análise e reforço de coberturas tradicionais**

Jorge M. Branco

*ISISE, Departamento de Engenharia Civil, Universidade do Minho, Guimarães*

Apresentam-se alguns dos resultados recolhidos nos últimos anos no estudo do tema coberturas tradicionais de madeira. Tendo por base um levantamento exaustivo de vários exemplos, analisou-se o comportamento global das coberturas tradicionais de madeira, estudando a influência de parâmetros específicos bem como o efeito de alguns erros diagnosticados na fase de levantamento. De seguida, apresenta-se as principais conclusões de uma campanha experimental realizada com vista ao estudo do comportamento de ligações tradicionais de madeira, avaliando o efeito do seu reforço com elementos metálicos. Finalmente, apresentam-se alguns resultados de um ensaio de uma asna de madeira à escala real realizado em laboratório.

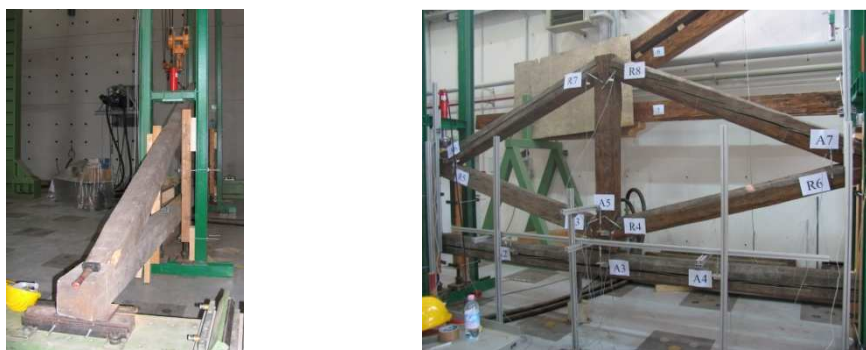
Figura 14 – Esquema de ensaios e instrumentação utilizada.

Dois macacos hidráulicos manuais, suportados por uma armação de aço fixadas à laje de reacção do Laboratório, foram utilizados para a aplicação das cargas. Como as condições de apoio, utilizaram-se dois apoios restringindo o deslocamento vertical com o apoio direito restringido também o movimento horizontal. A Figura 14 mostra uma visão geral do esquema de ensaios e a instrumentação utilizada.

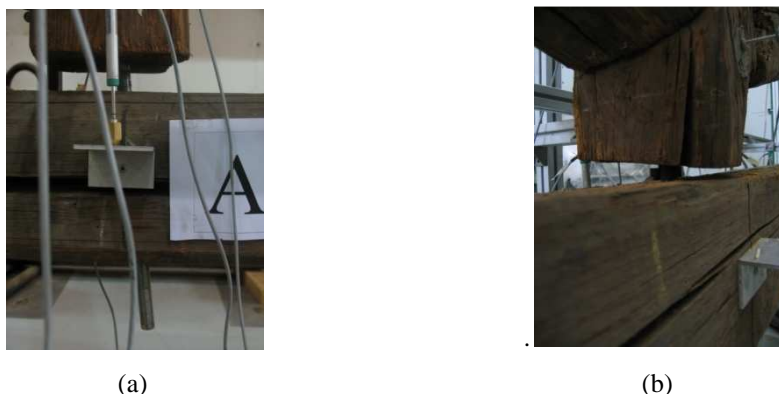
Figura 18 – Comportamento da ligação pendural-linha; (a) flexão do varão roscado no plano da asna; (b) flexão do varão roscado no plano ortogonal à asna.

A ligação pendural-linha apresenta rigidez de rotação no plano da asna bem como no plano ortogonal (fora do plano da asna). Portanto, este género de ligação com varão roscada previnem também o movimento para fora do plano (Figura 18).
